MATORRAL CIGÜEÑA
Bushes- Stork Tower Facade
Façade Buisson - Cigogne

FAC0225

Fabricado por / Made by / Fabriqué par GALOPÍN PLAYGROUNDS, S.L.

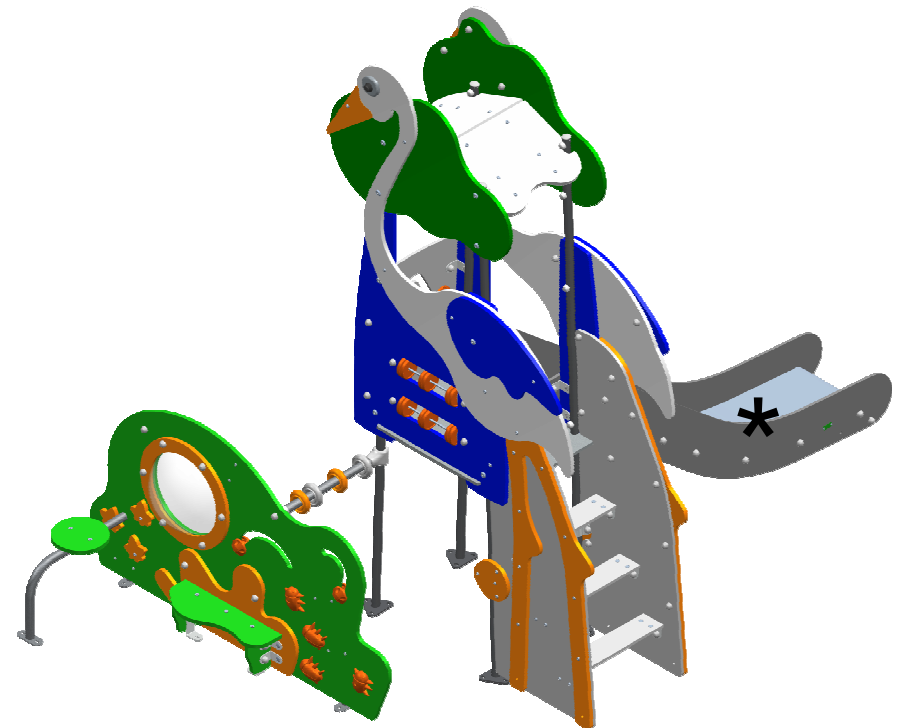
Dimensiones de pieza mas grande/Maximum dimensions of parts/ Dimensions maximum de la pièce:

217x124x49,5 cm.

Peso pieza mas pesada/Maximum weight of parts/ Poids maximum de la pièce:

40,3 kg

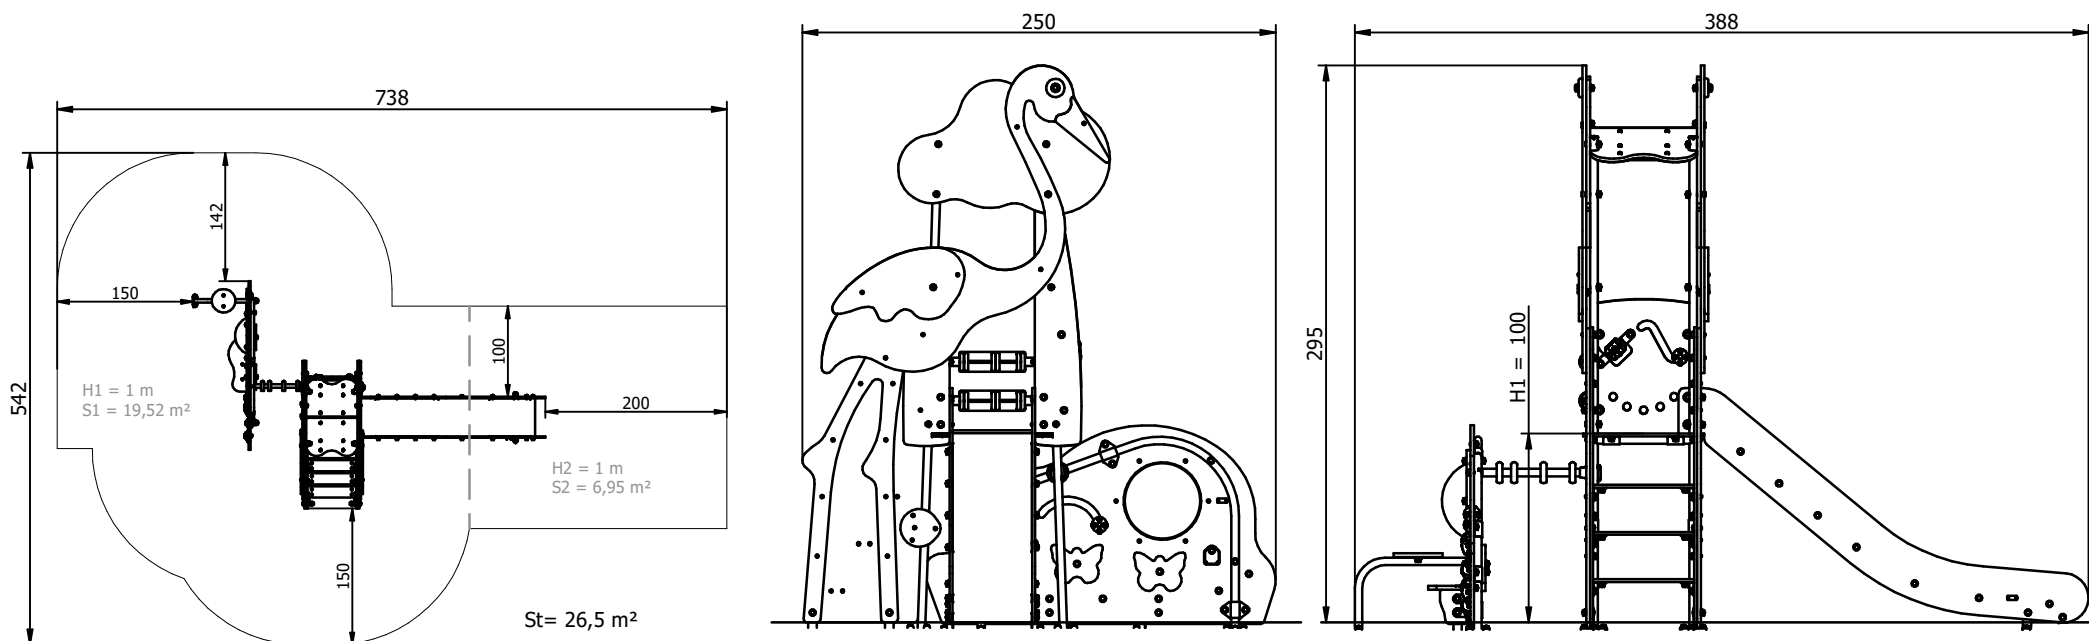
Zona de impacto/ Impact zone/ Zone d'impact:

Superficie de seguridad requerida y revestimientos del suelo según las normas EN1176-3 y EN1176-1.

Safety surface required and floor covering according to the standard EN 1176-3 and EN1176-1.

DIMENSIONES GENERALES/ GENERAL DIMENSIONS/ DIMENSIONS GÉNÉRALES
TOLERANCIAS/ TOLERANCES/ TOLERANCES: +3%
